# Kesho

## 化粧コンクリート打ち放しの施工

# 新築・打ち放しの化粧

# 経年劣化した打ち放しの化粧

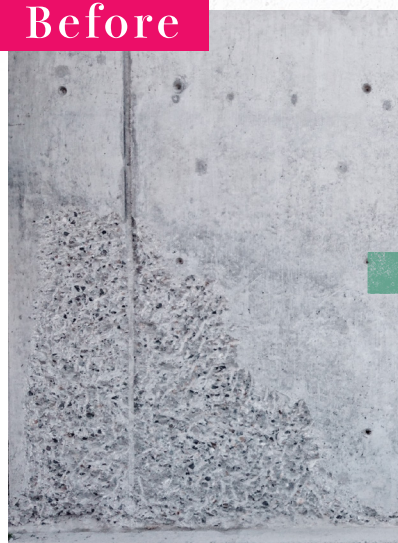
Before

近年、鉄筋コンクリートRCの建築物は、自由な形状で美しい仕上がりを実現できることから、一般住宅にも需要が拡大しています。RC打ち放し、型枠に流し込んでできたコンクリートの素材を活かした剥き出しの状態のため、高度な知識と技術が要求されます。  
新築工事でも徹底した現場管理と高度な技術を併せもっても、様々なトラブルを誘発します。

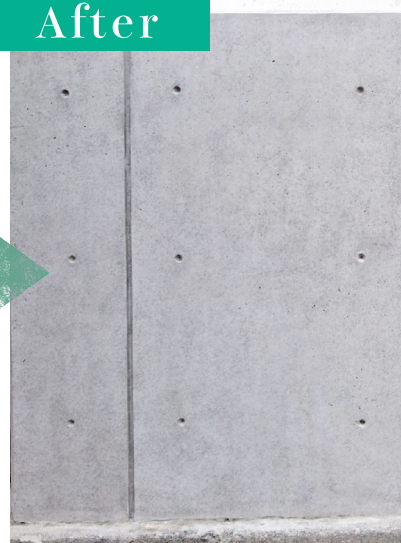
After

特殊保護塗膜で高耐久な仕上がり！  
コンクリート本来の質感を大切にします！

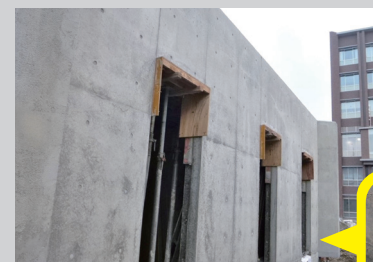
1 施工前

ジャンカ、アバタが出ている

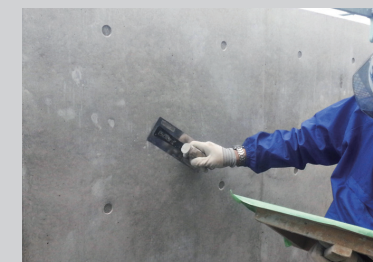
2 不具合箇所の補修材充填

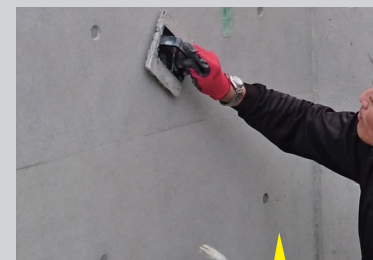
3 アート施工

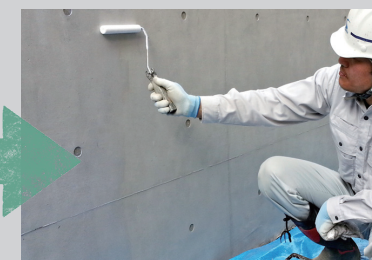
4 保護剤塗布

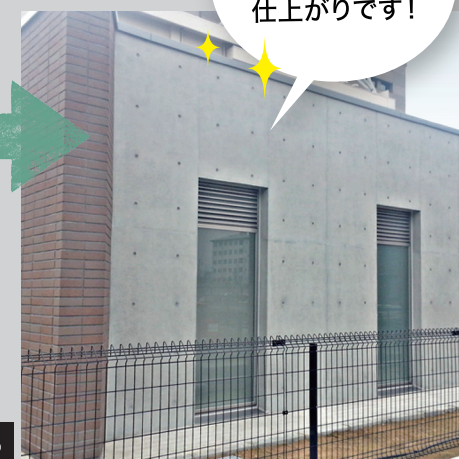
完成 5

自然なコンクリートの質感を再現する技術です

へこみも  
色ムラもなく自然な  
仕上がりです！

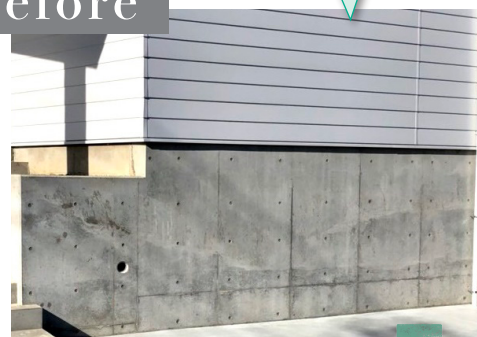
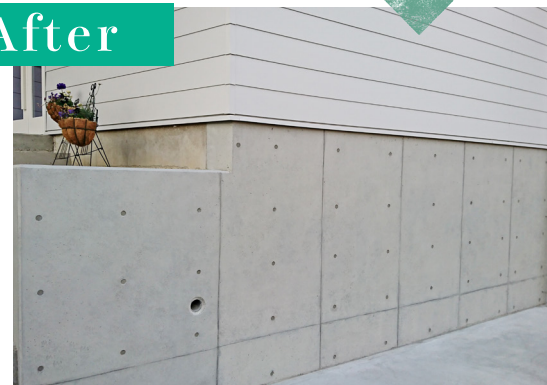
豊田市 住宅基礎施

「ひび割れ」など悪い箇所を補修し、「色調整」を施し、特殊保護塗装(クリアーコーティング)で保護するので高耐久な仕上がりになります。
